Charisma® Diamond

Caso clínico Charisma® Diamond – Dentes 46 e 47

- Adriano Lima

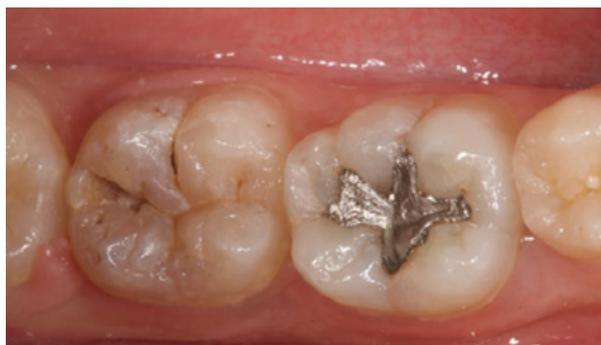
Figura 01 - Observa-se a presença de lesão cariosa com pequena cavitação no dente 47 e restauração em amálgama contendo pequenas fraturas marginais.

Após isso, o tecido cariado foi removido iniciando-se pelo esmalte, com remoção do mesmo com ponta diamantada esférica 1014 (KG Sorensen) em alta rotação. O tecido cariado foi removido utilizando broca carbide (número 4 – KG Sorensen) em baixa rotação. Por meio do uso de pontas diamantadas em alta rotação removeu-se a restauração insatisfatória.

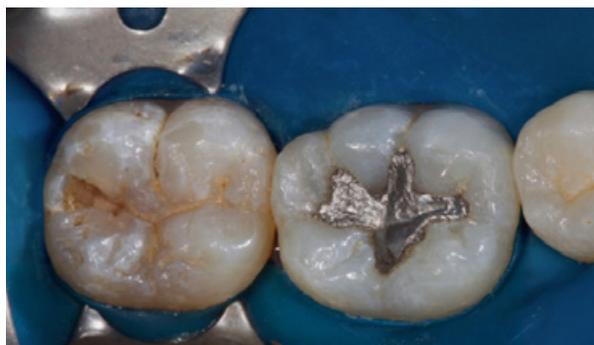
Figura 02 - Isolamento absoluto dos elementos para intervenção.

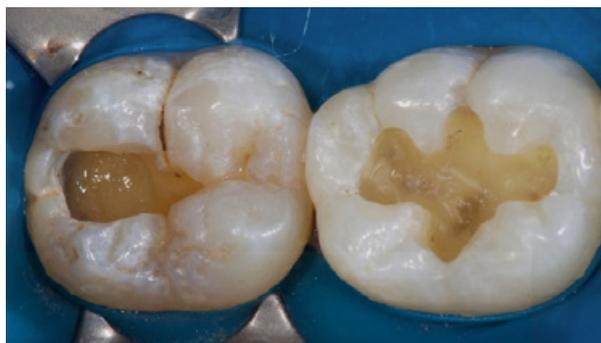
Figura 03 - Cavidades preparadas após realização das restaurações diretas.

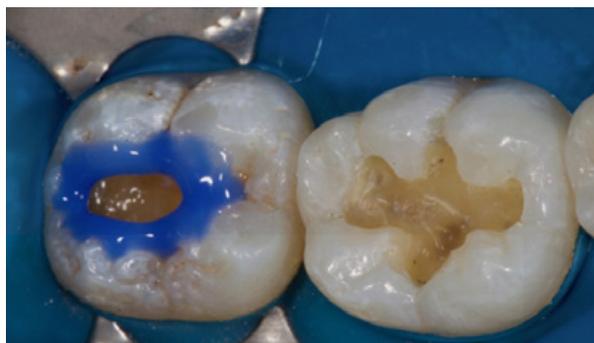
Figura 04 - Condicionamento seletivo do esmalte para aplicação de adesivo autocondicionante.

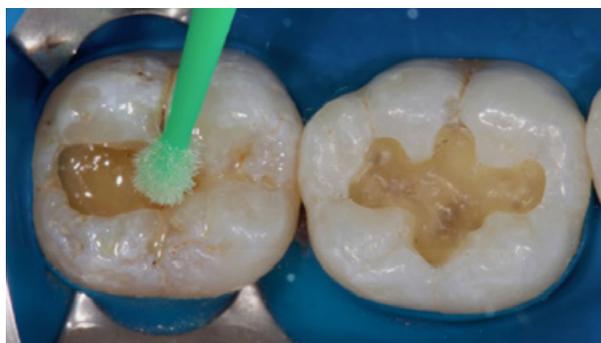
Figura 05 - Aplicação de sistema adesivo.

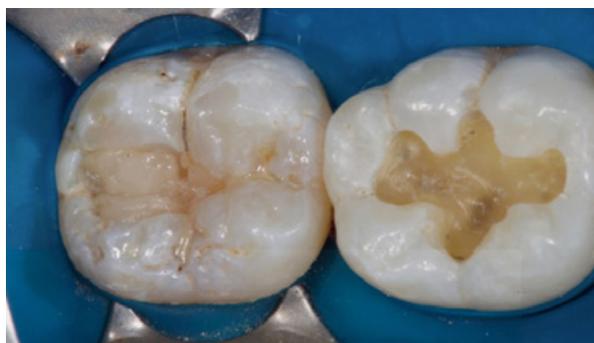
Figura 06 - Camada de resina Charisma® Diamond (dentina OM), seguindo o formato das cúspides.

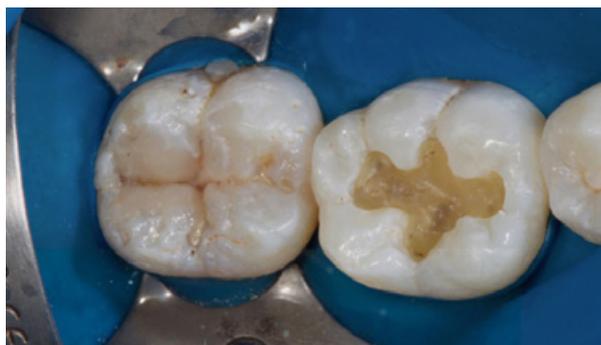
Figura 07 - Aplicação de resina Charisma® Diamond (esmalte A2), finalizando a anatomia do elemento 47.

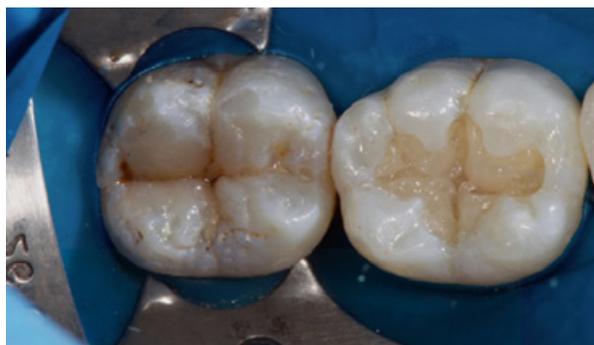
Figura 08 - Camada de resina (dentina OM – Charisma® Diamond) estabelecendo o contorno das cúspides.

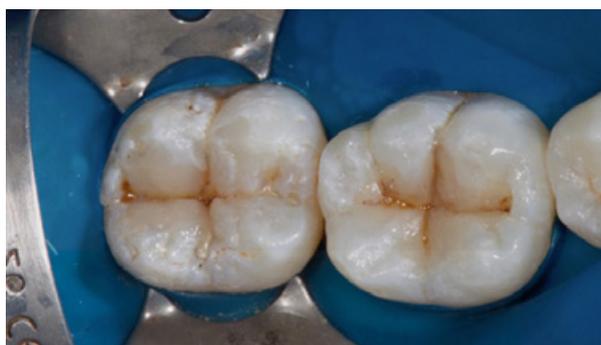
Figura 09 - Camada de resina A2 Charisma® Diamond, finalizando a escultura do elemento 46.

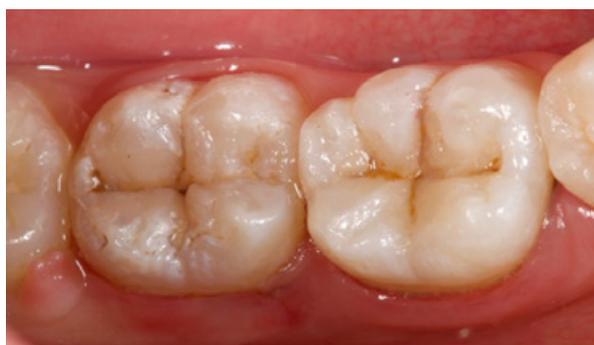
Figura 10 - Foto final, logo após o término da restauração, ajuste oclusal e polimento. Há ainda a leve diferença de cor entre dente e restauração devido à desidratação dos elementos acarretada pelo isolamento absoluto.
