Restauração dos dentes anteriores superiores com resina composta.

Restauração dos dentes anteriores superiores com resina composta

Relato do Caso Clínico:

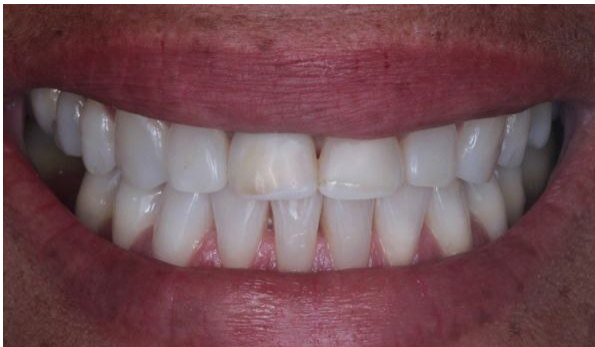
Figura 01 - Sorriso inicial.

Paciente 32 anos, gênero feminino, solicitou melhorar a estética do seu sorriso, pois estava insatisfeito com a cor e a forma dos dentes anteriores superiores (Figuras 01 e 02). Após anamnese e exame clínico, foi sugerido ao paciente, inicialmente a realização do clareamento dental pela técnica em consultório (peróxido de hidrogênio 35%) associada à técnica caseira supervisionada pelo dentista (peróxido de carbamida a 16%) e posteriormente a restauração com resina composta de canino a canino no arco superior.

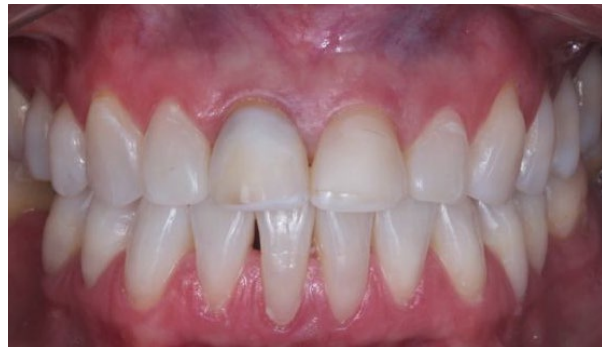
Figura 02 - Aspecto clínico inicial.

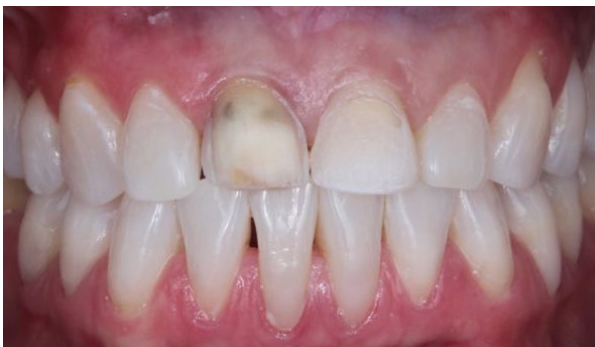
Figura 03 - Aspecto após preparo dos dentes.

Iniciou-se com o preparo dos dentes e prova do guia em silicone (Figuras 03 e 04). A seguir, procedeu-se ao isolamento do campo operatório e prova do guia novamente (Figuras 05 e 06). Condicionou-se com ácido fosfórico a 37%, por 30 segundos em esmalte e 15 em dentina. Após lavagem com jato de água por 60 segundos e secagem, aplicou-se o sistema adesivo GLUMA® 2Bond* (Kulzer) e fotoativação por 20 segundos (Figuras 07 e 08).

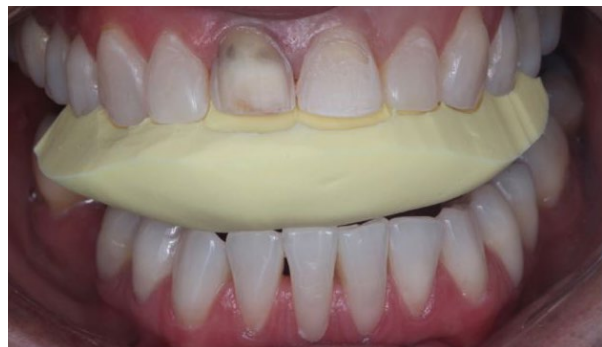
Figura 04 - Prova do guia em silicone.

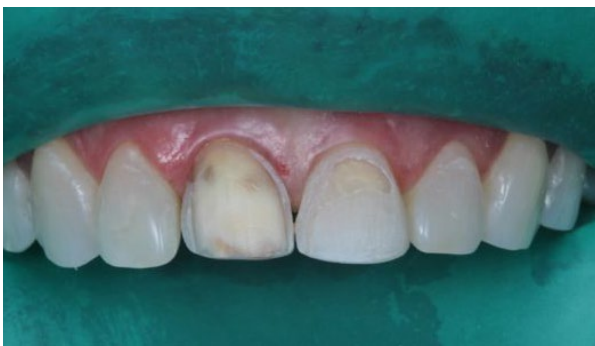
Figura 05 - Isolamento do campo operatório.

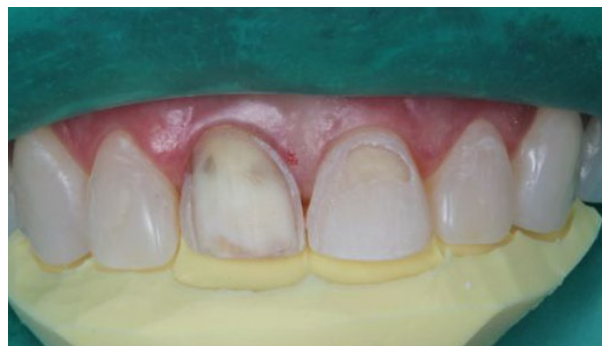
Figura 06 - Prova do guia.

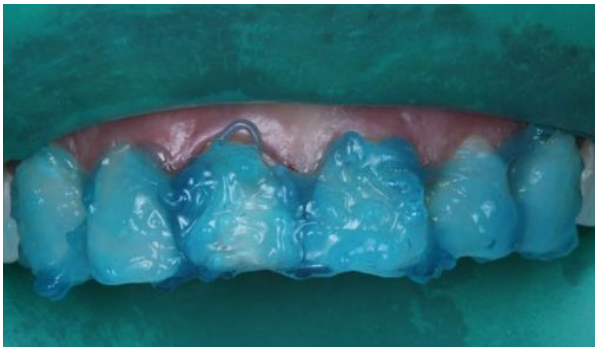
Figura 07 - Condicionamento ácido.

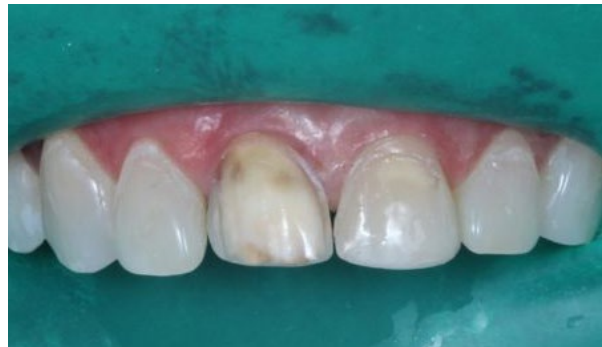
Figura 08 - Aspecto após aplicação e fotoativação do adesivo.

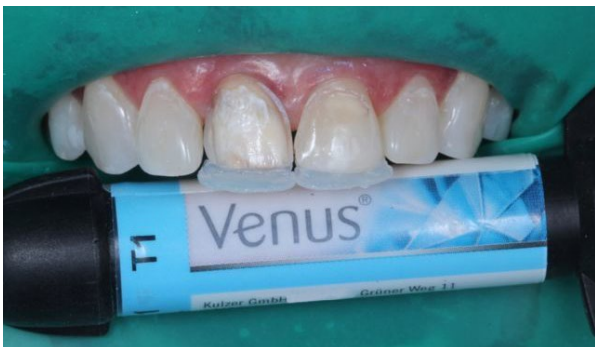
Figura 09 - Resina de esmalte.

Restaurou-se a porção palatina dos dentes com resina composta Venus® na cor T1 (Figura 07) sempre com auxílio do guia em silicone (Figuras 09, 10 e 11). Posteriormente reconstruiu-se a porção relativa à dentina com as resinas Charisma® Diamond nas cores OM e OL (Figuras 12, 13 e 14). Para finalizar restabeleceu-se o esmalte vestibular e finalização da restauração com a resina na cor B1 sempre pela técnica incremental, com incrementos de até 2mm de espessura, fotoativados por 20 segundos cada, dando-lhe uma anatomia ideal (Figuras 15, 16 e 17).

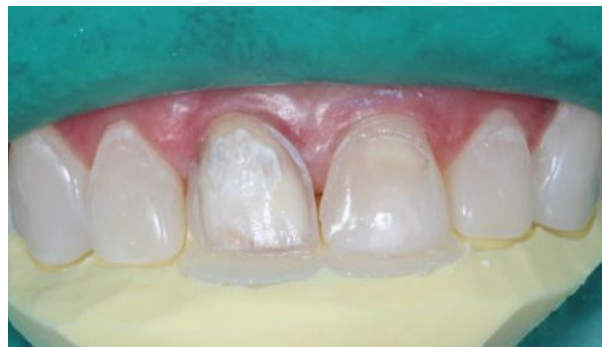
Figura 10 - Reconstrução do esmalte palatino com auxílio do guia.

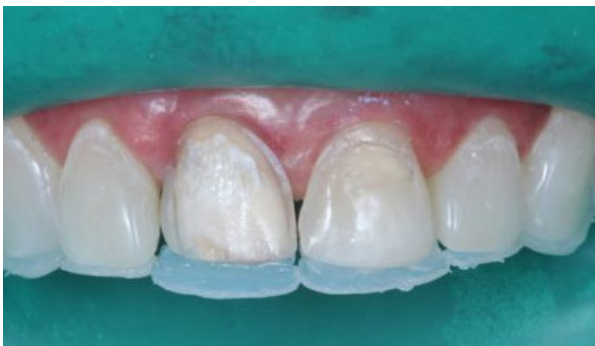
Figura 11 - Aspecto do esmalte palatino reconstruído.

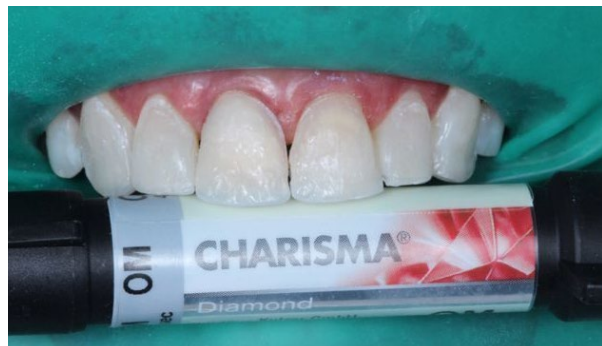
Figura 12 - Resina de dentina OM.

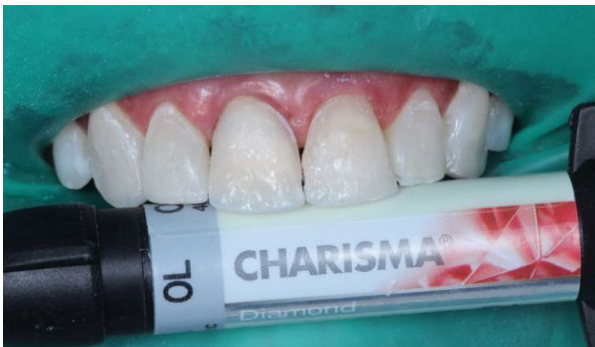
Figura 13 - Resina de dentina OL.

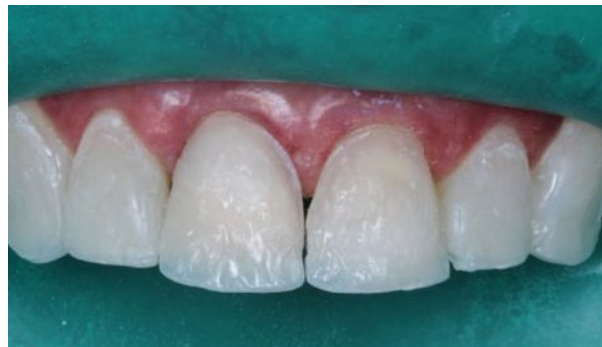
Figura 14 - Reconstrução dentinária.

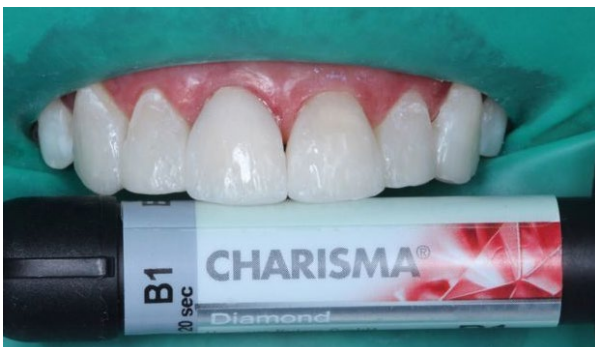
Figura 15 - Resina de esmalte B1.

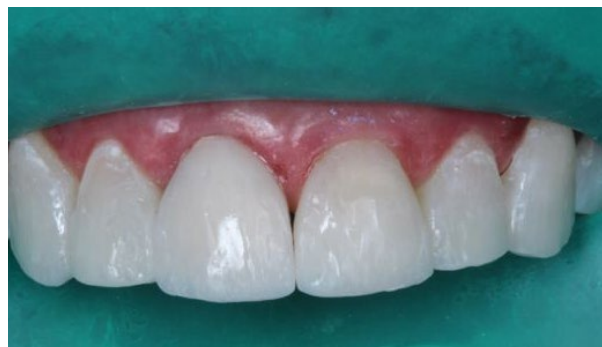
Figura 16 - Reconstrução do esmalte.

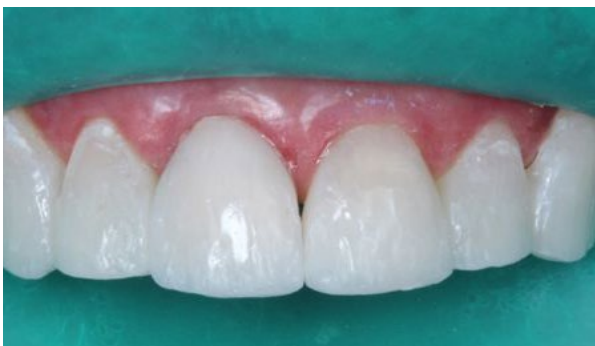
Figura 17 - Finalização restauradora.

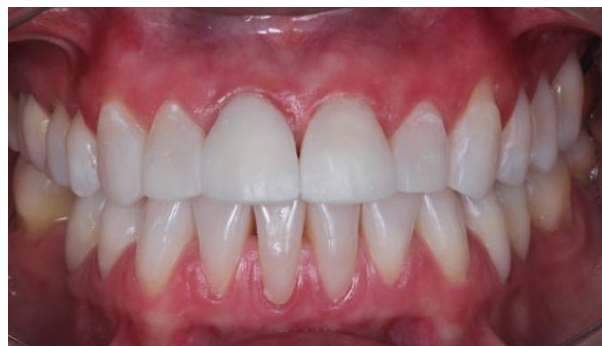
Figura 18 - Aspecto clínico final.

Após finalizada a restauração, removeu-se o isolamento absoluto do campo operatório e procedeu-se a checagem dos pontos de contato, ajuste oclusal, verificação das guias de desoclusão e acabamento inicial com pontas de borracha abrasiva e escova de carbeto de silício (Figuras 18 e 19).

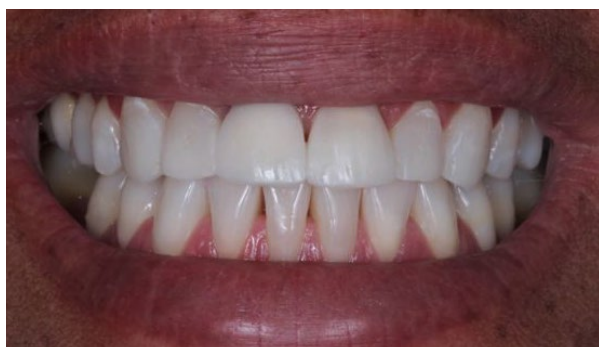
Figura 19 - Sorriso final.
