Reabilitação de lesões cervicais não cariosas associadas com hipersensibilidade dentinária empregando resinas compostas nano-híbridas.

• Paulo Vinícius Soares • Guilherme Faria Moura • Ramon Correa de Queiroz Gonzaga • Lívia Fávoro Zeola • Fabrícia Araújo Pereira • Alexandre Coelho Machado • Analice Giovani Pereira

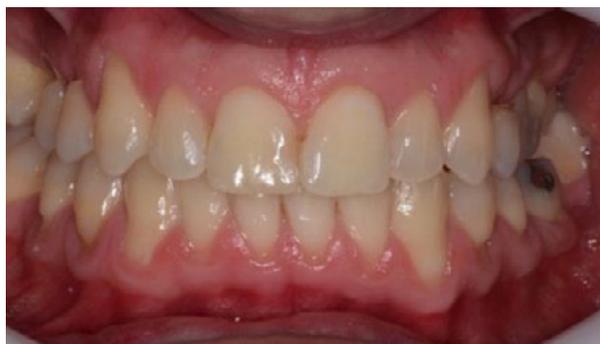
Figura 01 - Vista frontal e presença de LCNC na forma de cunha nos pré-molares e exposições de dentina sensível em diferentes regiões da cavidade oral.

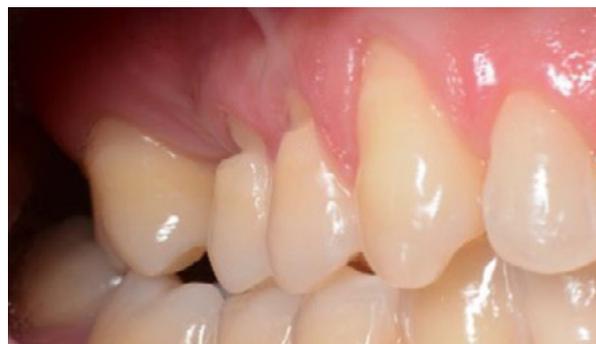
Figura 02 - Vista lateral das LCNCs nos elementos 14 e 15.

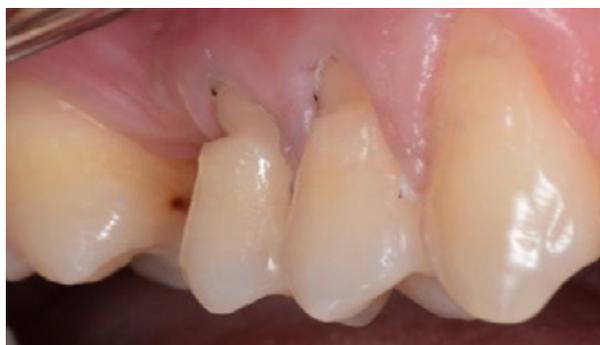
Figura 03 - Afastamento com fio #000 (Pro-Retract FGM).

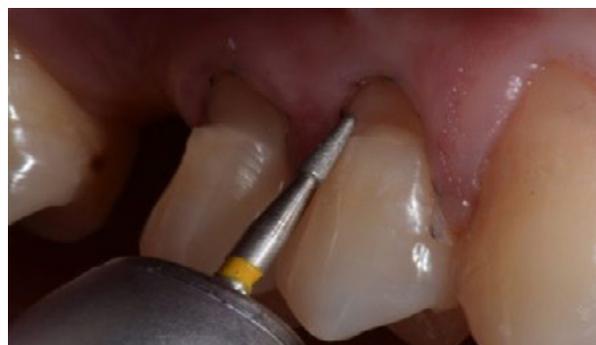
Figura 04 - Regularização do ângulo externo da LCNC com ponta diamantada #1190 FF (KG Sorensen), com objetivo de colaborar na acomodação da restauração de resina e estética.

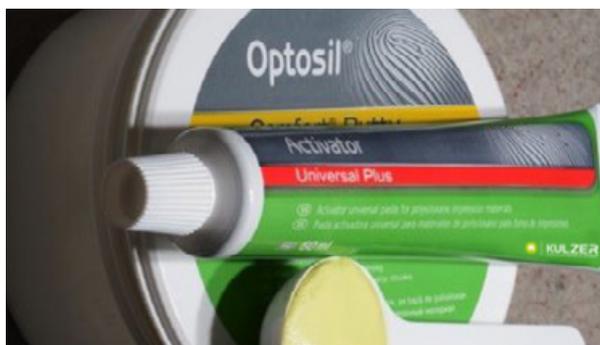
Figura 05 - Silicone de condensação Optosil® Xantopren® para confecção de modelo de trabalho.

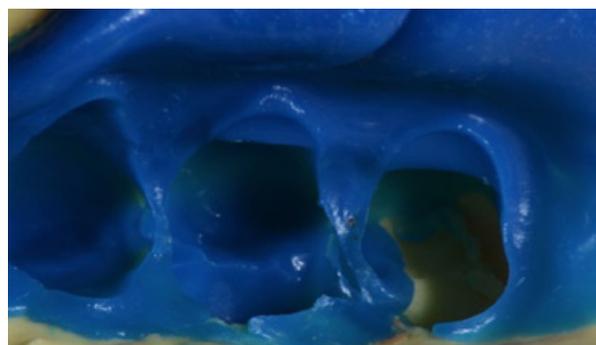
Figura 06 - Vista superior do molde, observar os detalhes copiados das LCNC e o afastamento gengival que permitiu cópia fiel do perímetro da LCNC.

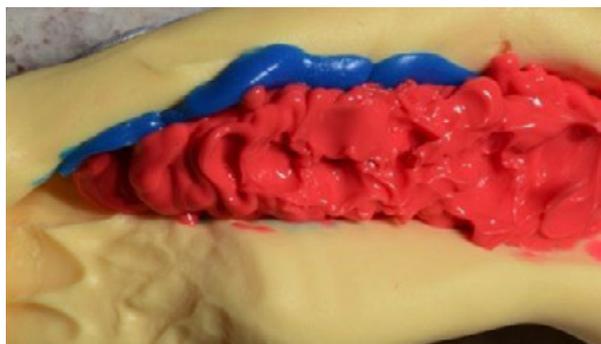
Figura 07 - Inserção do Silicone para modelos de trabalho (Die Silicon VOCCO).

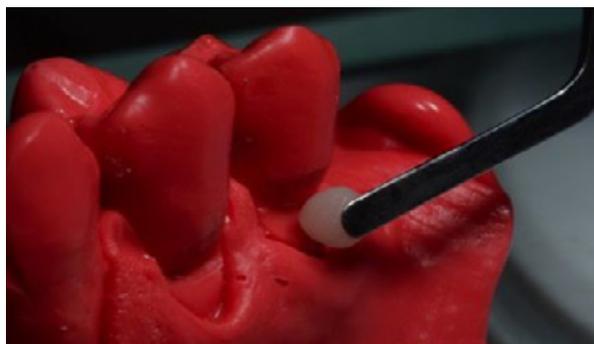
Figura 08 - Modelo de trabalho finalizado após 5 minutos e sendo utilizado para confecção da restauração Classe V em resina composta nano-híbrida Charisma® Diamond (Kulzer).

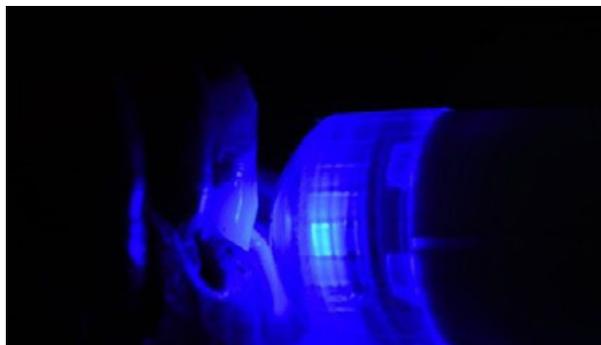
Figura 09 - Foto ativação por 40s diretamente sobre a resina posicionada no modelo de trabalho.

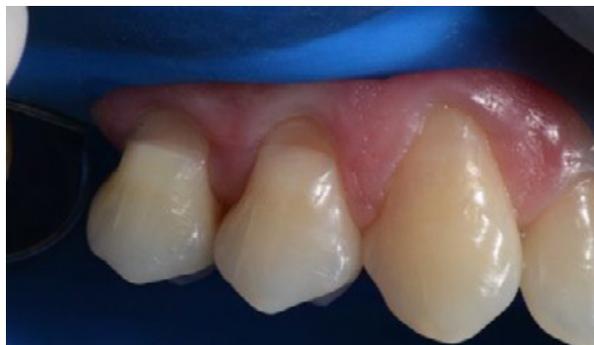
Figura 10 - Isolamento do campo operatório associando maior abertura do lençol de borracha e fios afastadores, com objetivo de menor agressão aos tecidos periodontais de proteção.

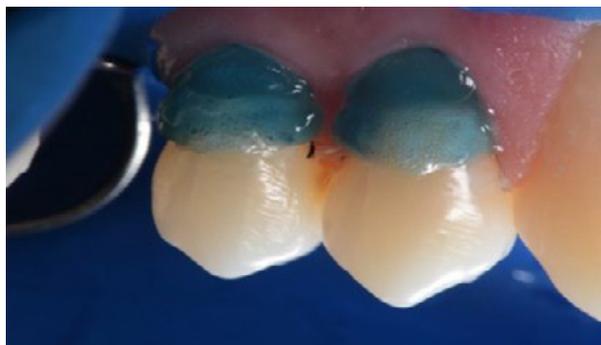
Figura 11 - Condicionamento com ácido fosfórico 37% durante 15s (BM4).

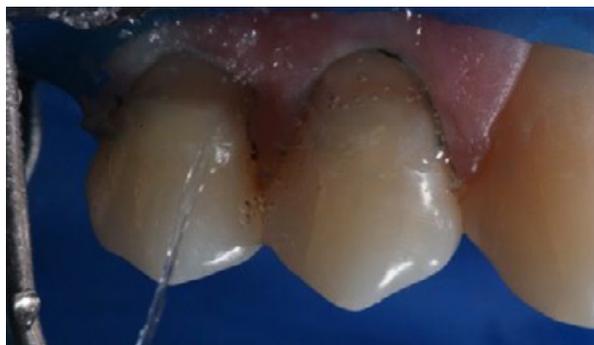
Figura 12 - Remoção do ácido e lavagem por 30s com água.

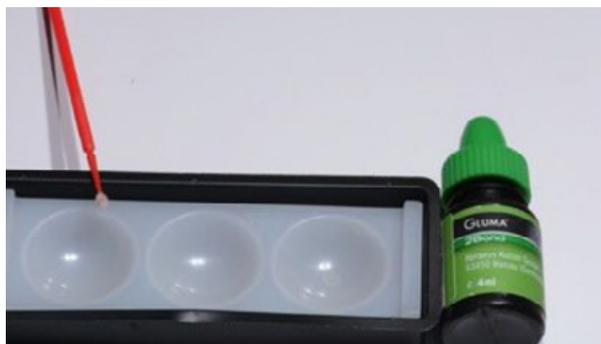
Figura 13 - Seleção do sistema adesivo GLUMA® 2Bond (Kulzer).

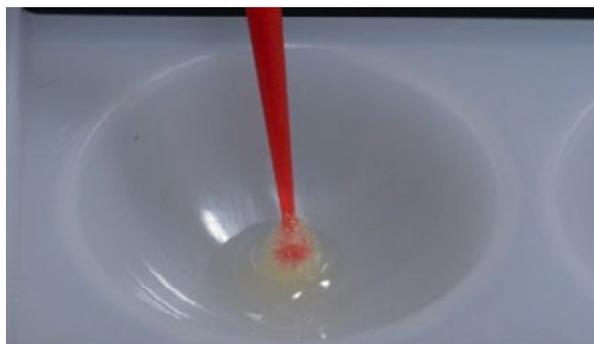
Figura 14 - Vista aproximada do aplicador e dispensador para coleta do adesivo.

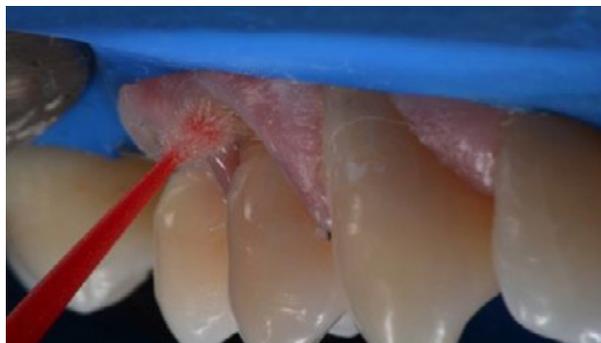
Figura 15 - Aplicação do sistema adesivo GLUMA® 2Bond (Kulzer) seguindo as orientações do fabricante.

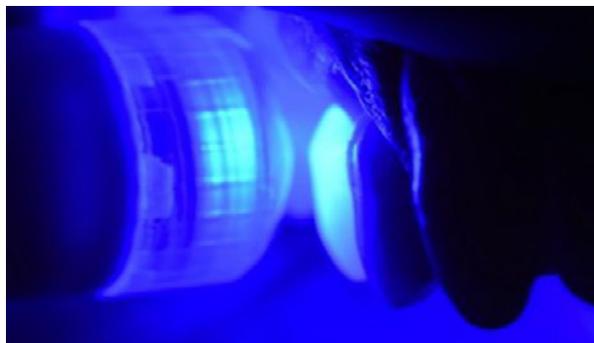
Figura 16 - Fotoativação do sistema adesivo por 40s.

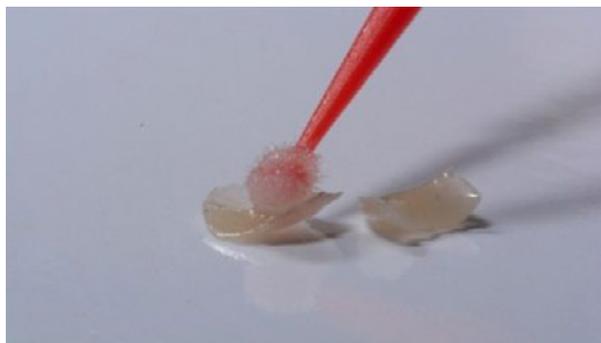
Figura 17 - Aplicação do silano (Monobond-S IvoclarVivadent) e adesivo GLUMA® 2Bond (Kulzer) para cimentação.

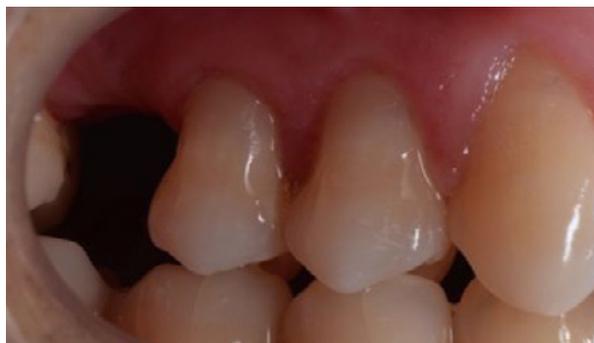
Figura 18 - Vista frontal imediatamente após a cimentação com cimento resinoso fotoativado por 40s.

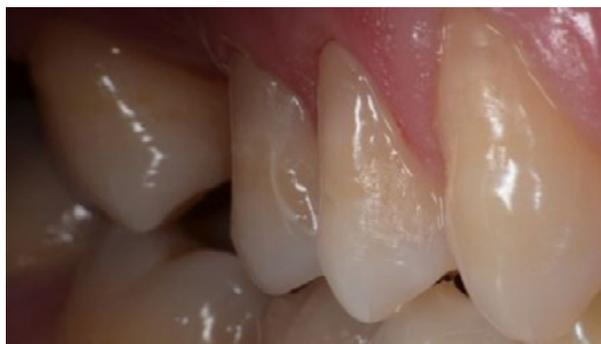
Figura 19 - Vista lateral das LCNCs restauradas após acabamento e polimento.

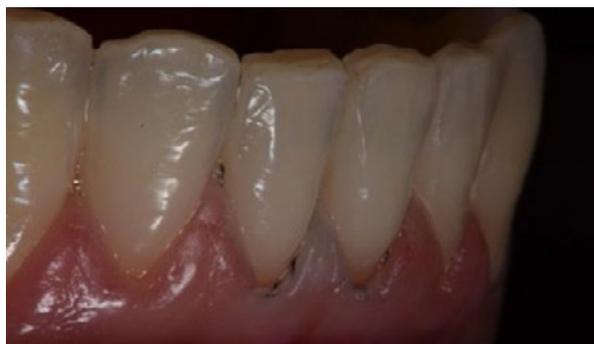
Figura 20 - Vista lateral das LCNCs com altos índices de HD. Afastamento com fio #000.

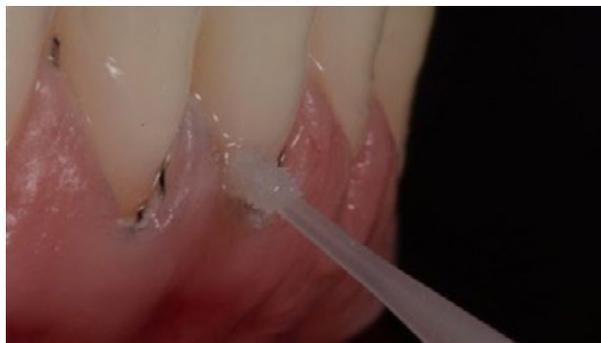
Figura 21 - Primeira aplicação de produtos enriquecidos por Potássio, neste caso nitrato de Potássio 5% (Clariant D-sense Angelus) seguindo o protocolo descrito pelo fabricante.

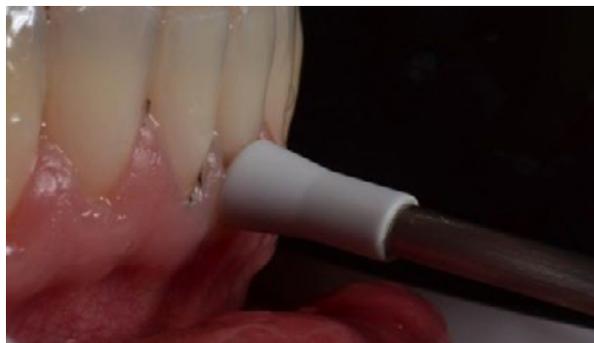
Figura 22 - Posicionamento do laser de baixa intensidade infra-vermelho (DMC).

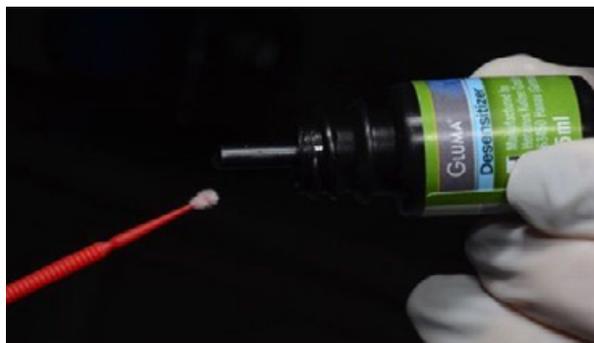
Figura 24 - Seleção do agente dessensibilizante obliterador, etapa final do protocolo de dessensibilização, neste caso foi aplicado GLUMA® Desensitizer (Kulzer).

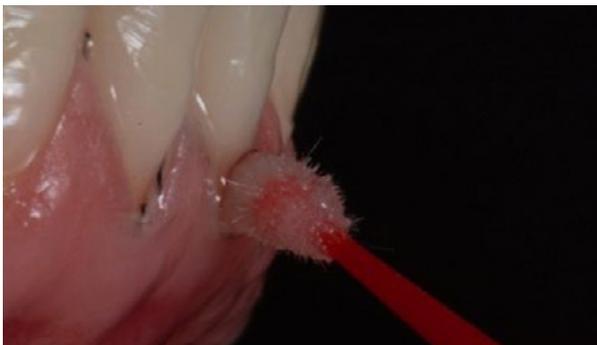
Figura 25 - Aplicação do dessensibilizante obliterador seguindo o protocolo descrito pelo fabricante.
