Charisma® Diamond

Recontorno Cosmético com Resina Composta.

Recontorno Cosmético com Resina Composta

Relato do Caso Clínico:

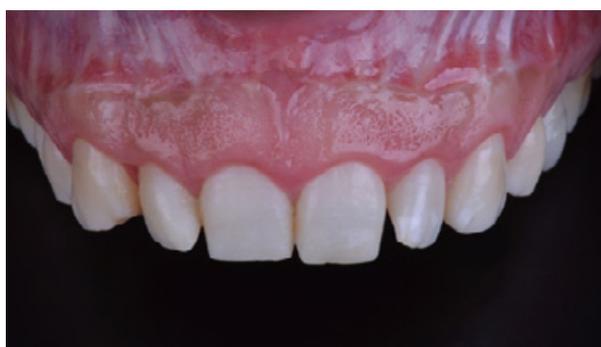
Figura 01 - Caso inicial.

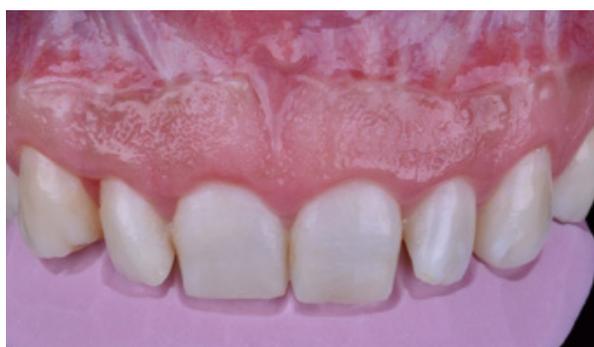
Figura 02 - Prova da guia palatina para orientar as reconstruções das bordas incisais.

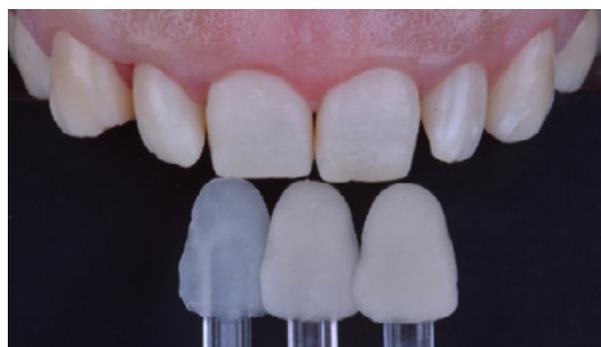
Figura 03 - Seleção da cor da resina composta com escala personalizada.

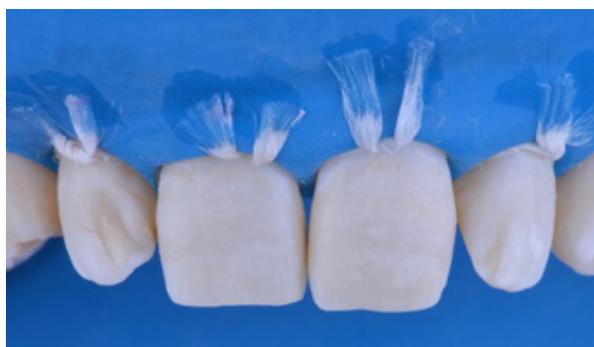
Figura 04 - Isolamento absoluto do campo operatório.

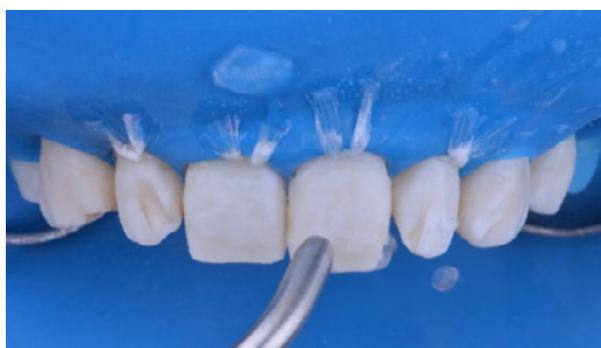
Figura 05 - Aplicação de jato de óxido de alumínio e água para remoção do esmalte aprismático.

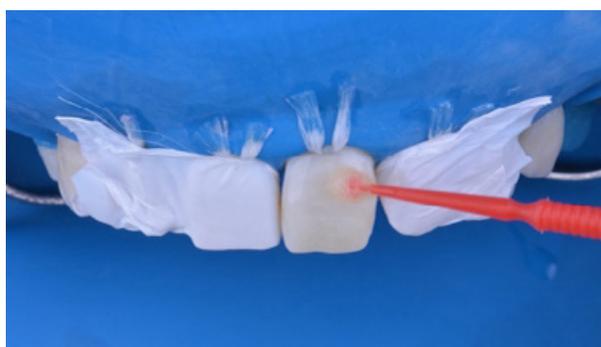
Figura 07 - Aplicação do adesivo GLUMA® 2Bond (Kulzer).

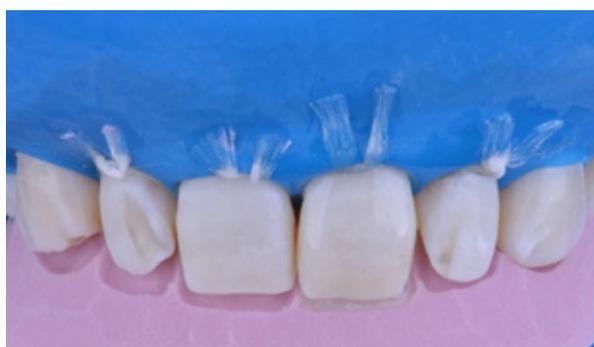
Figura 08 - Início da estratificação da resina composta Charisma® Diamond (Kulzer).

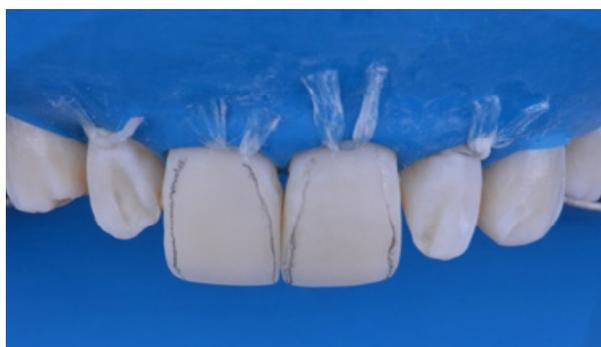
Figura 09 - Com centrais finalizados, delimitamos área de espelho para ajustar a anatomia primária dos dentes.

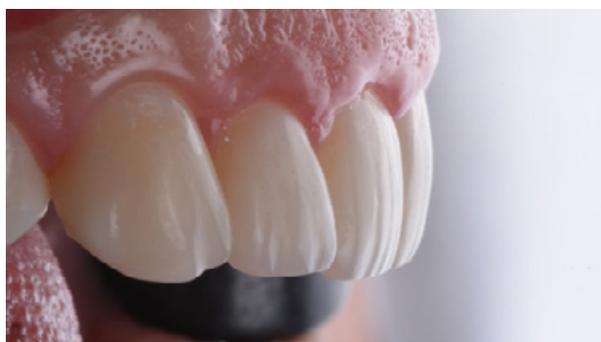
Figura 11 - Acabamento e polimento com discos, borrachas e pasta diamantada.

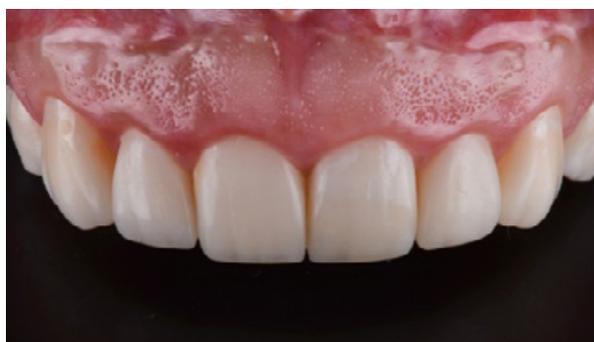
Figura 12 - Caso finalizado.
