**Charisma® Diamond / GLUMA® Bond Universal**  
Resolução estética de restauração de classe IV

## Resolução estética de restauração de classe IV.

Este caso clínico apresenta a sequência restauradora de uma restauração de classe IV utilizando a resina Charisma® Diamond.

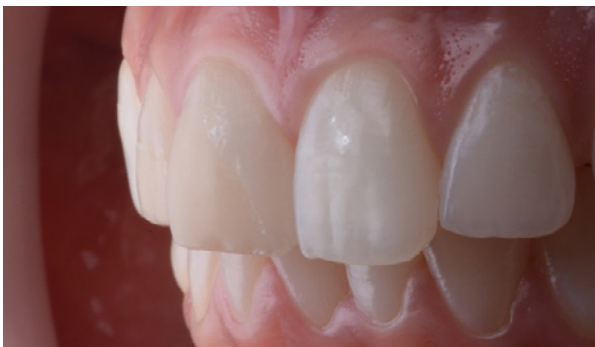
Figura 01 - Aspecto inicial de uma restauração antiga.

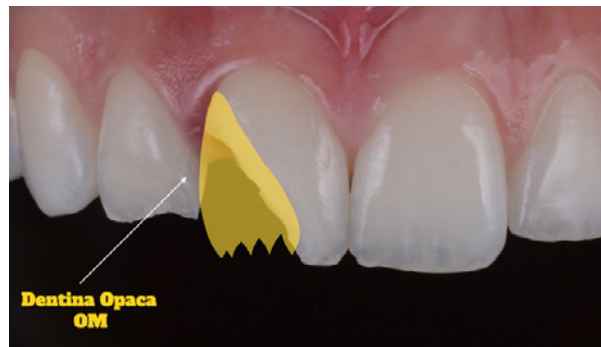
Figura 02A - Vista sob outro ângulo, one podemos perceber a falta de mimetização, textura e anatomia.

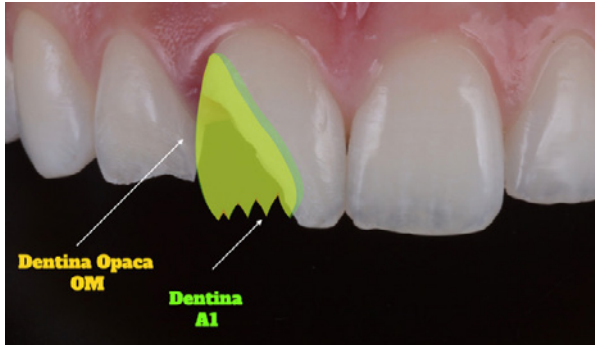
Figura 2B - Esquema de estratificação simplificada, que pode ser bem reproduzida na clínica diária.

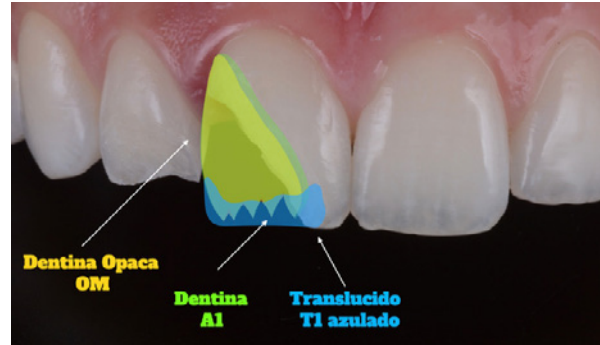
Figura 02C - Esquema de estratificação simplificada, que pode ser bem reproduzida na clínica diária.

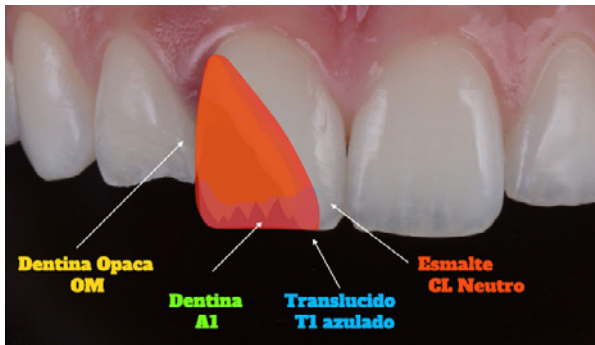
Figura 02D - Esquema de estratificação simplificada, que pode ser bem reproduzida na clínica diária.

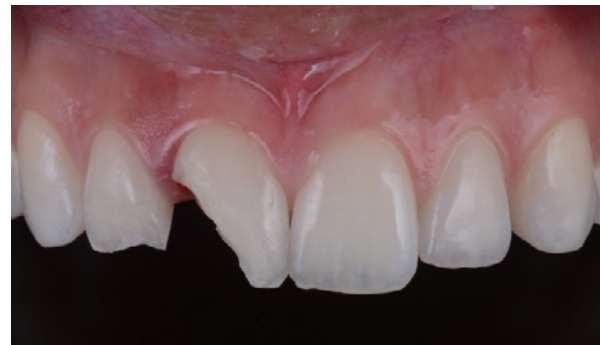
Figura 03 - Classe IV.

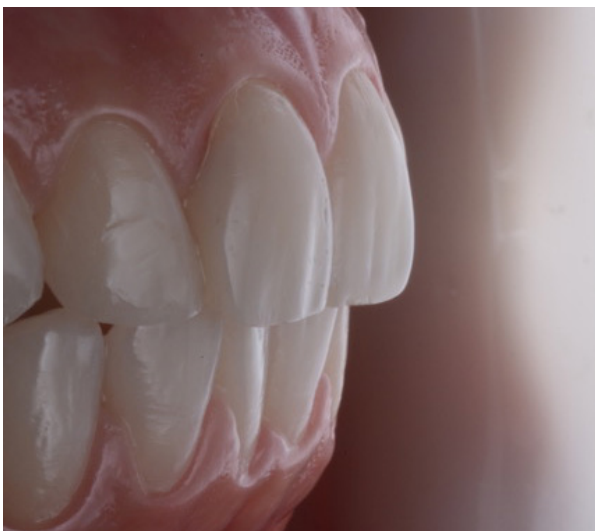
Figura 10 - Vista em outro ângulo, podemos ver a ausência de linha de transição, anatomia correta e textura natural.
