Variotime® / GLUMA® 2Bond* / Charisma® Diamond / Charisma® EasyShine

Procedimentos estéticos conservadores para restauração de dente anterior despulpado com severa alteração de cor.

- Mauricio Bartelle Basso • Ana Beatriz Franco Fernandes • Carla Castiglia Gonzaga
- Gisele Maria Correr • Julio Franco Almeida • Leonardo Fernandes da Cunha

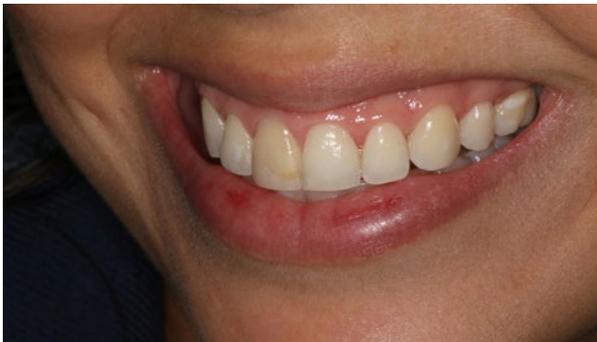
Figura 01 - Fotografia inicial do sorriso e aproximada comprovando manchamento severo do incisivo central.

Paciente do sexo feminino, 17 anos, apresentando descoloração no incisivo central superior direito, estava insatisfeita com o seu sorriso. Clinicamente, observou-se uma restauração de Classe IV no incisivo central direito como consequência de uma queda informada pelo paciente, ocorrida durante a infância. Este dente foi endodonticamente tratado e apresentava descoloração (Figura 01). A radiografia inicial foi obtida após a história médica (Figura 02). A anamnese e a radiografia sugeriram coloração intrínseca, possivelmente como resultado da terapia do canal radicular.

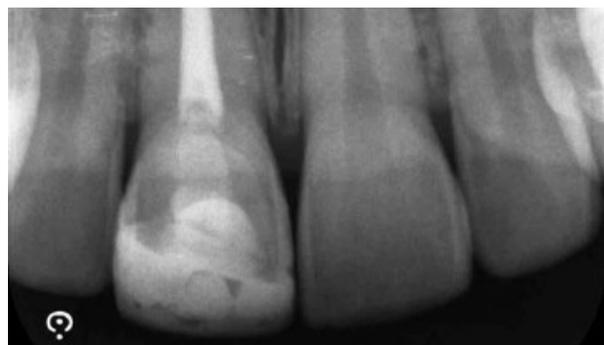
Figura 02 - Radiografia inicial.

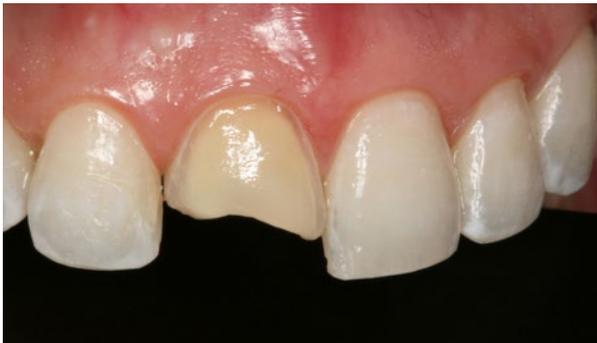
Figura 03 - Após clareamento caseiro e de consultório, foi feito o preparo do dente escurecido para faceta em resina composta.

Foram realizadas técnicas de clareamento caseiro e nesse incisivo foi feito o clareamento em consultório apenas. A técnica imediata foi realizada com peróxido de hidrogênio a 35% Whiteness HP (FGM Produtos Odontológicos). O agente foi aplicado três vezes. Após 7 dias, repetiu-se a técnica imediata. A técnica caseira foi utilizada nos demais dentes entre as sessões.

Como o dente não apresentou uma resposta clinicamente satisfatória, a faceta de resina foi indicada. Primeiramente, foi feita uma moldagem com silicone de adição Variotime® (Kulzer) para confecção da concha palatina. O preparo foi realizado com disco de lixa Diamond Pro granulação grossa azul escuro (FGM Produtos Odontológicos). Foi aplicado o sistema adesivo GLUMA® 2Bond* (Kulzer) de acordo com as instruções do fabricante.

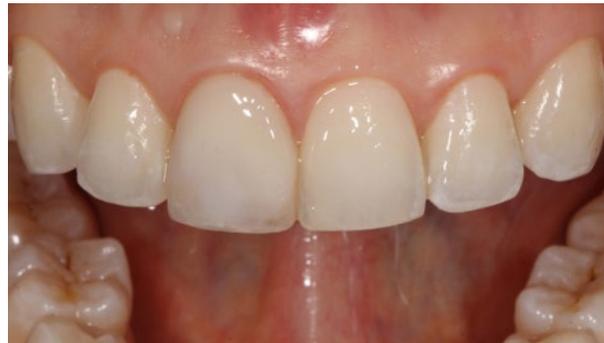
Figura 04 - Fotografias finais do sorriso e composição dentária demonstrando o resultado da associação do clareamento e restaurações diretas.

Utilizou-se um compósito de resina nano-híbrida Charisma® Diamond (Kulzer). Uma camada fina de cor branca dentinária (OB – opaque bleach) foi primeiramente inserida para mascarar a descoloração do substrato dentário subjacente. Em seguida, utilizou-se uma cor de dentina (OL – opaque light) para simular a opacidade da dentina e reproduzir os lóbulos da dentina. A resina translúcida (AM - ambar) foi aplicada entre os lobos para caracterizar a intensa translucidez no terço incisal. Finalmente, a camada de esmalte foi aplicada no terço cervical (A2) e nos terços médio e incisal (A1) para reproduzir o esmalte.

O acabamento e o polimento da restauração foram realizados utilizando-se discos sequenciais e pontas de acabamento para resina Charisma® EasyShine (Kulzer).

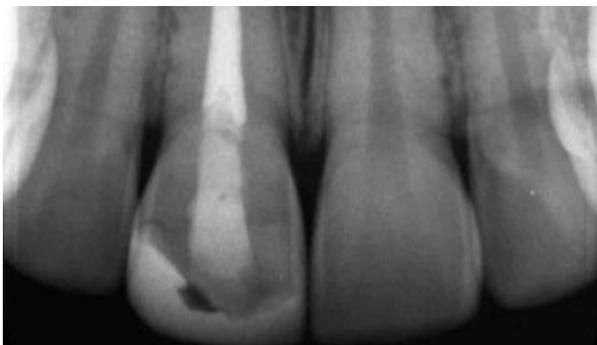
Figura 05 - Radiografia final.

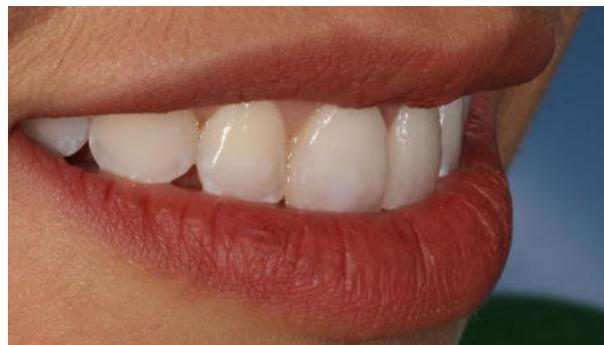
Figura 06 - Resultado final.

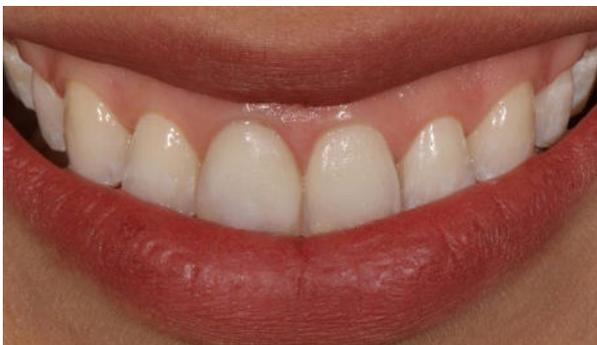
Figura 07 - Resultado final.
